# *Saint-Vaast-lès-Mello*

Exploration	But
29/01/2017	Exploration du lieu de l'effondrement et visite d'une carrière pouvant se situer sous la zone critique.

Dans la commune de Saint-Vaast-lès-Mello, à la suite d'un effondrement près du chemin de randonnée, le club spéléo CNM a été appelé afin de tenter d'en découvrir l'origine.

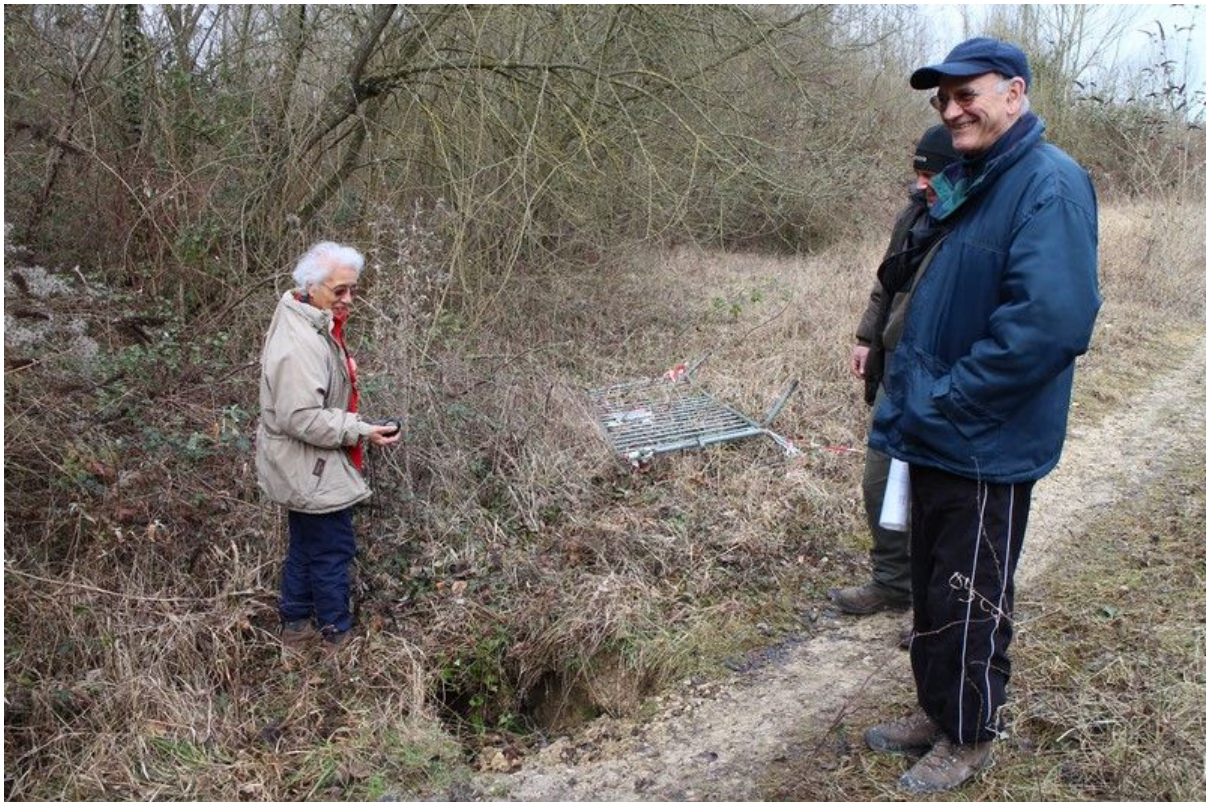
Nous arrivons sur le lieu de l'effondrement. Il n'est pas très important et n'est pas pénétrable. Pas de suite visible.

Nous procédons à un repérage GPS afin de placer la zone d'effondrement sur une carte (X : 456.137 ; Y : 5457.555 – WGS 84 – UTM 31). Cette mesure nous permettra également plus tard, de positionner correctement la topographie de la carrière.

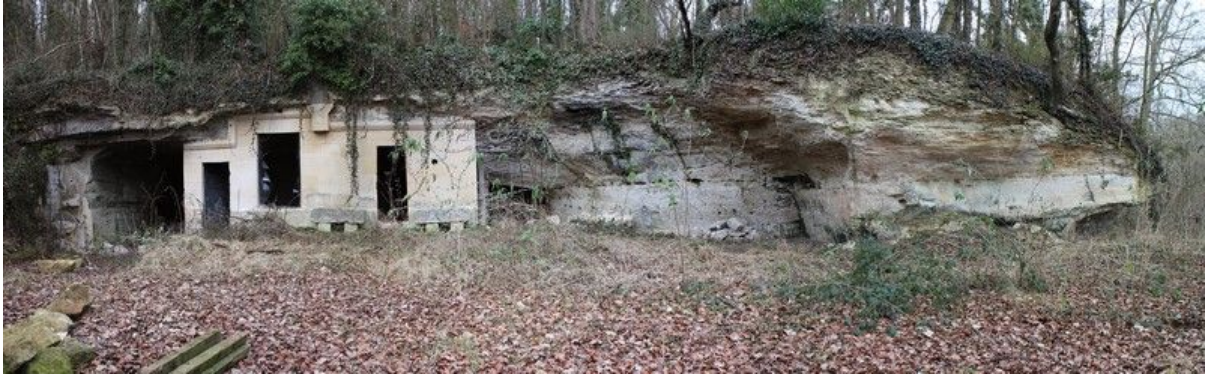
Une ancienne maison troglodytique devait surveiller l'entrée de cette dernière. Ce sont les bureaux de l'ancienne champignonnière. Situation très courante dans l'Oise. Pas de graffiti visibles. Une ancienne cheminée a été démontée. Coordonnées X : 456.094 ; Y : 5457.499. Cette entrée se situe à 70 m de l'effondrement.

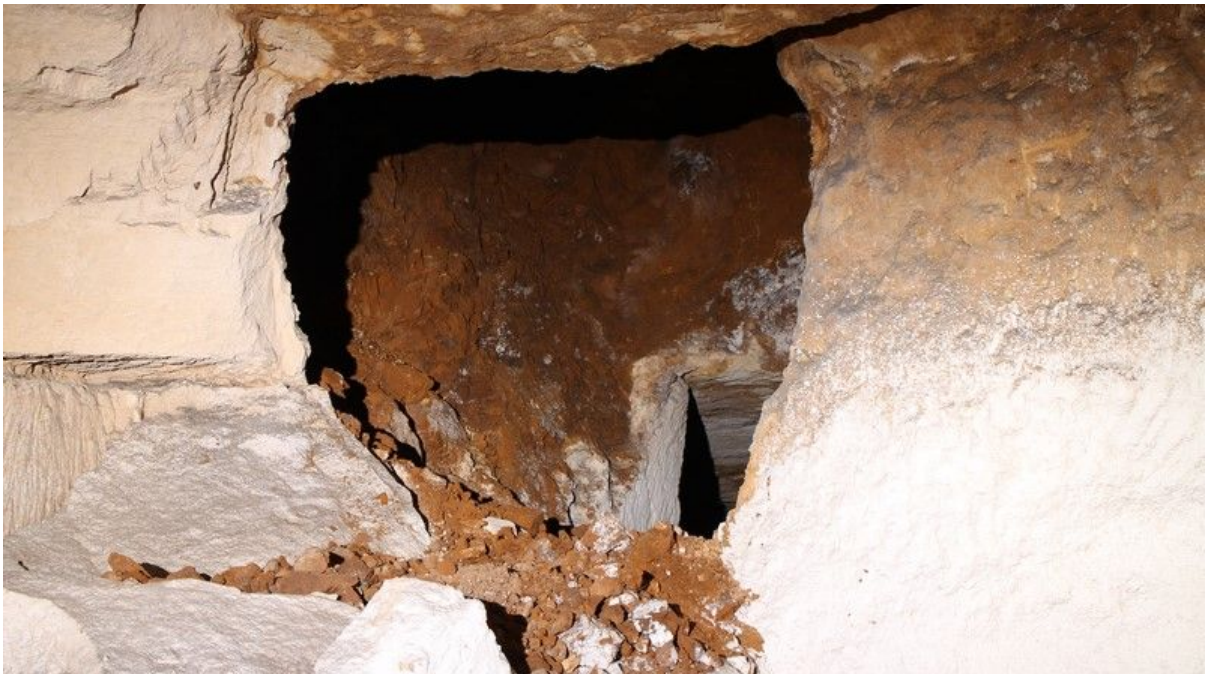
Présence d'une grande faille de décollement et de nombreux puits comblés par du sable siliceux/argileux dont un de grande taille.

Traces au sol de sable siliceux/argileux, signe que le processus de vidange des puits est en cours.

Il faudra revenir pour établir une topographie, et effectuer un radio-sondage afin de localiser précisément l'effondrement de surface.

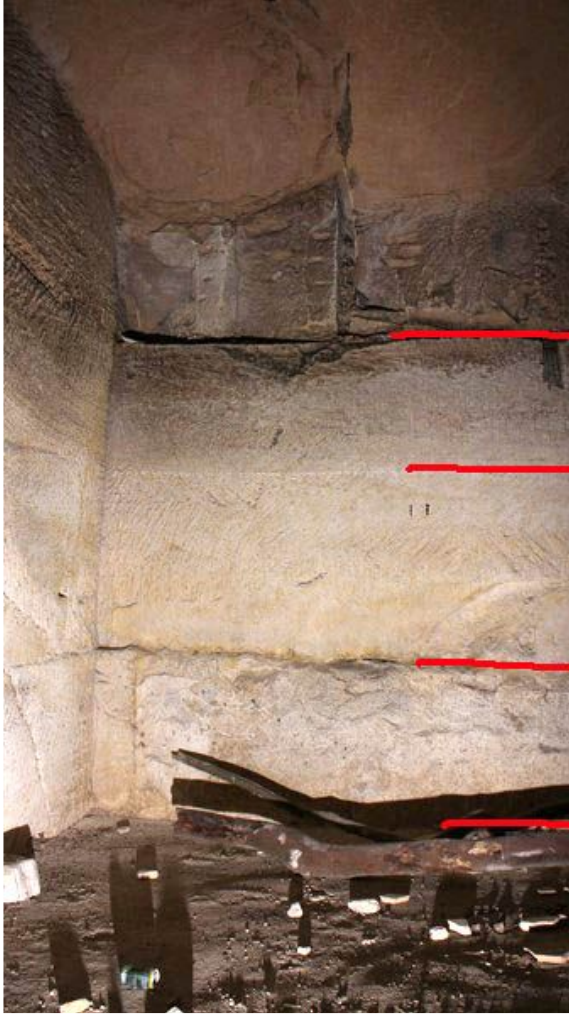
Au moins 4 niveaux d'exploitation du banc de calcaire sont visibles.  
Sans préjuger d'éventuels niveaux sous le sol de remblai actuel.
